## A1 Okružná križovatka Československého exilu – Lhotecká

## Vyhodnotenie okružnej križovatky

### Zhodnotenie kvality okružnej križovatky

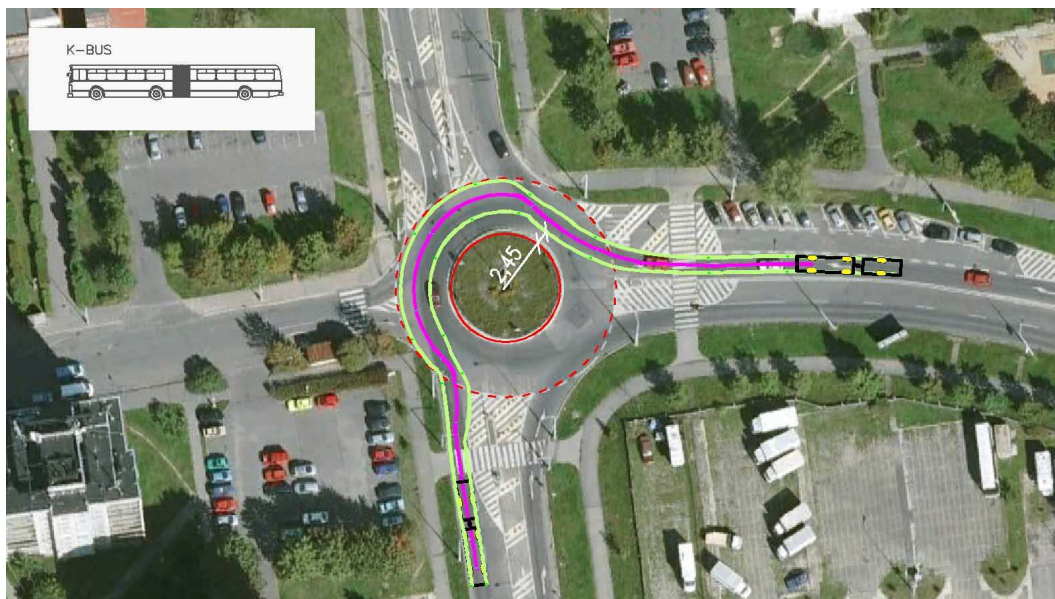
| <b>Priemer okružnej križovatky:</b> | Priemer okružnej križovatky je daný plochou pôvodnej priesečnej križovatky. Nie je potrebná zmena. |
| <b>Šírka okružného pásu:</b> | Šírka okružného pásu je silne predimenzovaná. Možnosť zúženia okružného pásu až o 2,00m. |
| <b>Prstenec:</b> | Bolo by možné prstenec navrhnuť a zhotoviť. |
| <b>Napojenie vjazdových a výjazdových vetví:</b> | Tangenciálne napojenie severného vjazdu a južného výjazdu. Dostatok priestoru pre odstránenie tejto chyby. |
| <b>Vzdialenosť prechodov pre chodcov:</b> | Prechody pre chodcov sú v správnej vzdialenosti od okružného pásu. Nie je potrebná zmena. |
| <b>Deliace ostrovčeky / pásy:</b> | Veľmi úzky deliaci pás a dva ostrovčeky. Ostatné nepojazdné plochy označené len vodorovným dopravným značením a opatrené priečnymi prahmi. Možnosť fyzického zvýšenia pomocou obrúb. |
| <b>Povrch deliacich ostrovčekov / pásov:</b> | Asfaltový povrch. Možnosť ozeleniť. |
| <b>Čakacie plochy pre chodcov na ostrovčkoch:</b> | Čakacie plochy v jednej rovine z vozovkou. Žiadna ochrana chodcov pred idúcimi vozidlami. |
| <b>Prevedenie kruhového ostrovčeka:</b> | Kruhový ostrovček je vytvorený z prvkov cityblok. Lacné ale neestetické prevedenie. |
