## A25 Okružná križovatka V Olšinách – Solidarity

### Základné údaje o okružnej križovatke

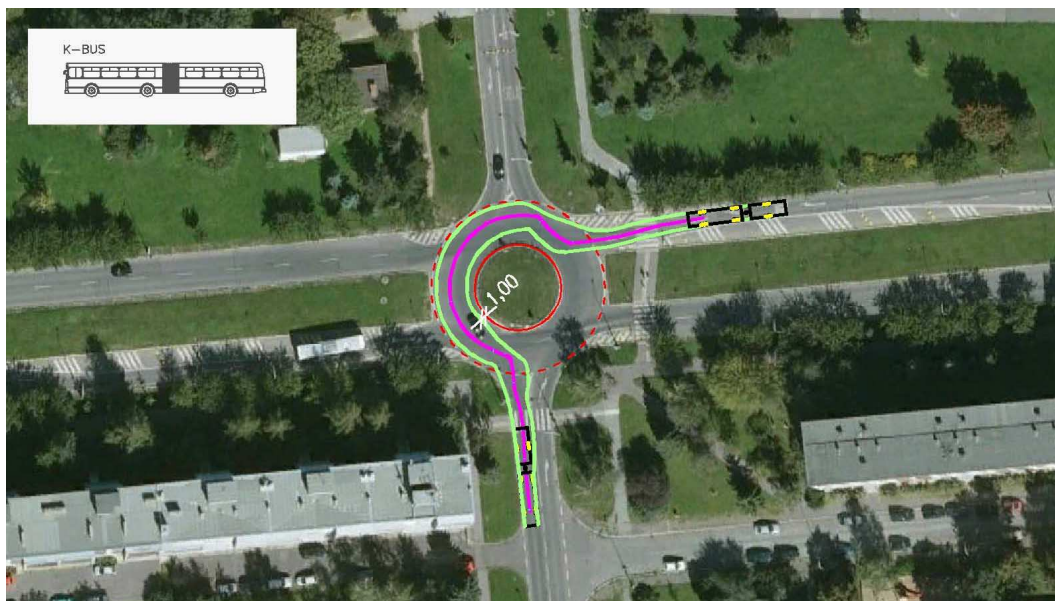
## Vyhodnotenie okružnej križovatky

| Zhodnotenie kvality okružnej križovatky | |
|---|---|
| <b>Šírka okružného pásu:</b> | Šírka okružného pásu je mierne predimenzovaná. Možnosť zúženia okružného pásu o 0,50m. |
| <b>Napojenie vjazdových a výjazdových vetví:</b> | Takmer tangenciálnemu napojeniu západného a východného ramena je zabránené len vodorovným dopravným značením a prahmi. |
| <b>Deliace ostrovčeky / pásy:</b> | Deliace pásy od priesečnej križovatky majú nevhodný tvar. Ostatné nepojazdné plochy označené len vodorovným dopravným značením a opatrené priečnymi prahmi. Možnosť fyzického zvýšenia pomocou obrúb. |
| <b>Prevedenie kruhového ostrovčeka:</b> | Kruhový ostrovček je vytvorený z prvkov cityblok. Lacné ale neestetické prevedenie. |
