## A11 Okružná križovatka Opatovská – Metodějova

### Základné údaje o okružnej križovatke

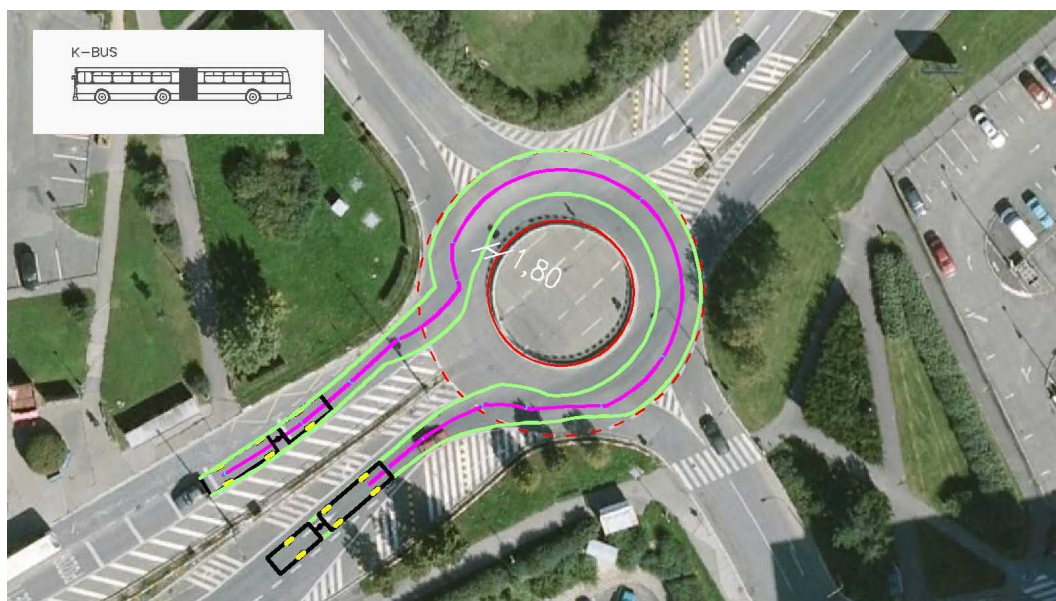
## Vyhodnotenie okružnej križovatky

| Zhodnotenie kvality okružnej križovatky | |
|---|---|
| <b>Priemer okružnej križovatky:</b> | Priemer okružnej križovatky je daný plochou pôvodnej priesečnej križovatky. Nie je potrebná zmena. |
| <b>Šírka okružného pásu:</b> | Šírka okružného pásu je silne predimenzovaná. Možnosť zúženia okružného pásu až o 1,50m. |
| <b>Prstenec:</b> | Bolo by možné prstenec navrhnuť a zhotoviť. |
| <b>Napojenie vjazdových a výjazdových vetví:</b> | Napojenie vjazdových a výjazdových vetví je vhodné. Nie je potrebná zmena. |
| <b>Vzdialenosť prechodov pre chodcov:</b> | Prechod pre chodcov je v správnej vzdialenosti od okružného pásu. Nie je potrebná zmena. |
| <b>Deliace ostrovčeky / pásy:</b> | Veľmi úzke deliace pásy sú pozostatok pôvodnej priesečnej križovatky. Ostatné nepojazdné plochy označené len vodorovným dopravným značením a opatrené priečnymi prahmi. Možnosť fyzického zvýšenia pomocou obrúb. |
| <b>Povrch deliacich ostrovčekov / pásov:</b> | Deliace pásy sú zatrávnené. |
| <b>Čakacie plochy pre chodcov na ostrovčekoch:</b> | Nie sú potrebné, pretože prechod je odsunutý od križovatky a teda prechod nie je veľmi dlhý. |
| <b>Prevedenie kruhového ostrovčeka:</b> | Kruhový ostrovček je vytvorený z prvkov cityblok. Lacné ale neestetické prevedenie. |

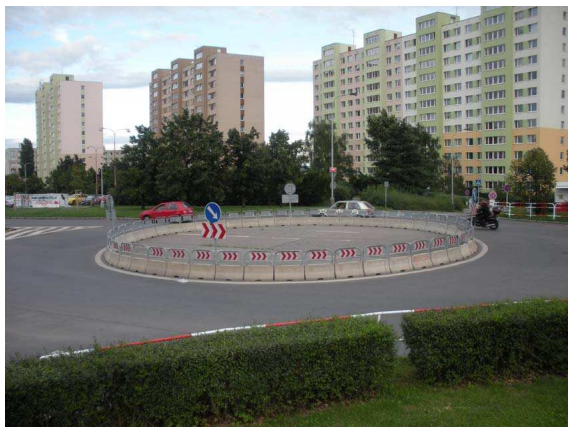
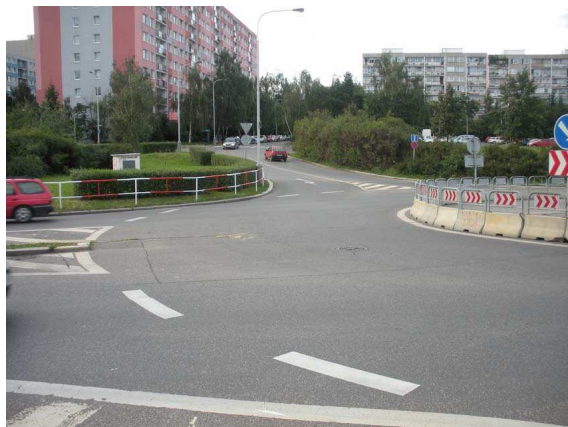
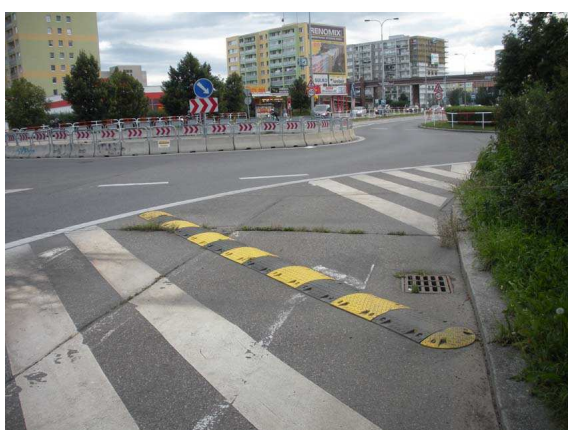
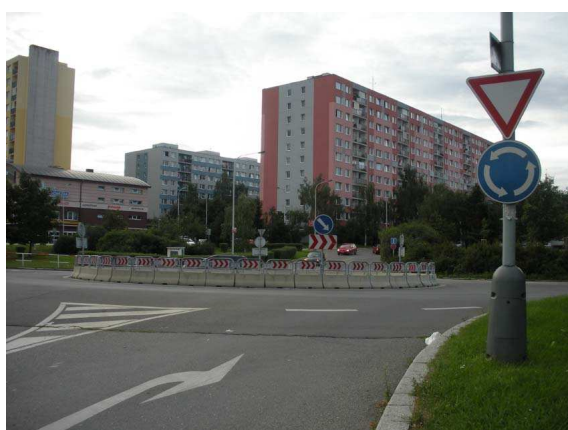
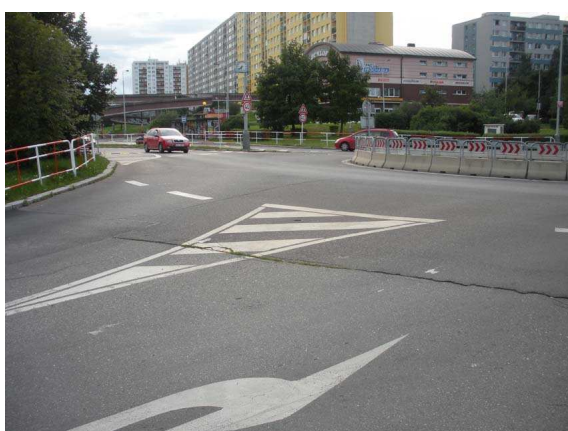
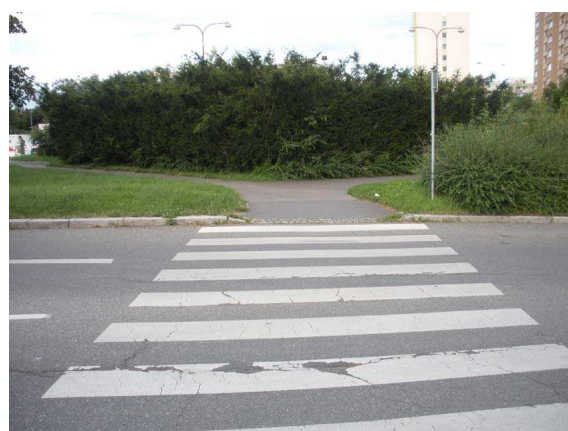
## Fotodokumentácia

Križovatka nebola pôvodne okružná. Je to prestavaná priesečná križovatka. Poznať je to z nadmerných spevnených plôch. Na dvoch ramenách sa nachádzajú smerové pásy. Ostatné nadbytočné nepojazdné plochy sú označené vodorovným dopravným značením. Opatrené sú aj fyzickými prekážkami v podobe prefabrikovaných prahov. Na križovatke je jeden prechod pre chodcov. Prechod nie je opatrený varovným a signálnym pásom pre osoby nevidomé a slabozraké. Stredový kruhový ostrovček je tvorený z prvkov city blok.
