## A21 Okružná križovatka Pod Chodovem - Türkova

Križovatka je umiestnená v Prahe 11 v časti Chodov. Tvoria ju štyri ramená. Zo severozápadu na severovýchod prebieha ulica Türkova. Juhozápadné rameno tvorí ulica Pod Chodovem a severovýchode ulica Mírového hnutí. Do siete TSK Praha patria všetky štyri ramená okružnej križovatky.

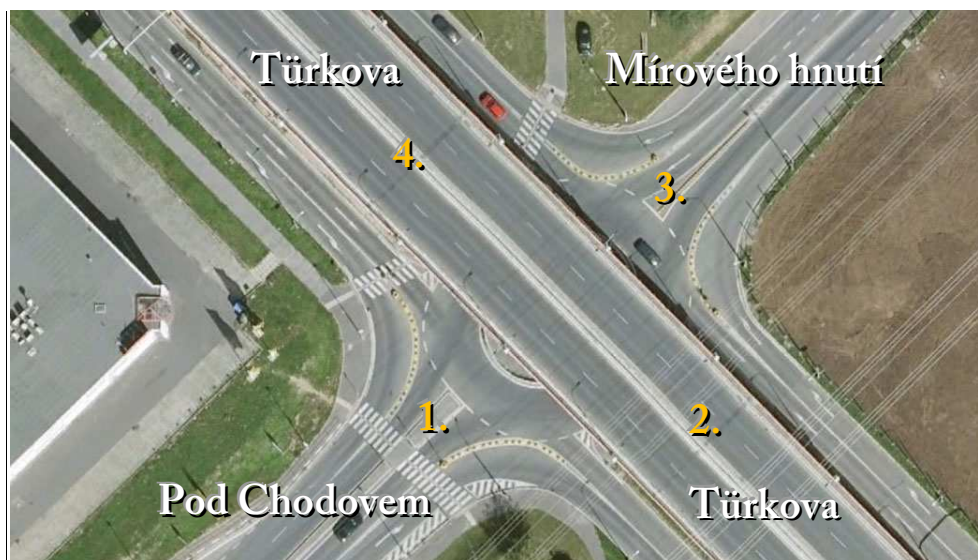
Okružná križovatka je umiestnená pod mostom a má elipsovité tvar. Na všetkých ramenách sa nachádzajú deliace pásy. Ostatné nadbytočné nepojazdné plochy sú označené vodorovným dopravným značením. Opatrené sú aj fyzickými prekážkami v podobe prefabrikovaných prahov. Prechody pre chodcov sú umiestnené na dvoch ramenách. Prechody sú opatrené varovným a signálnym pásom pre osoby nevidomé a slabozraké. Na prechodoch je vodiaca línia z termoplastu. Stredový kruhový ostrovček je tvorený z prvkov city blok.
