## A22 Okružná križovatka Milevská - Pujmanové

Križovatka je umiestnená v Prahe 4 v časti Podolí. Tvoria ju štyri ramená. Zo severu na juh prebieha ulica Pujmanové. Zo západu na východ ulica Milevská. Do siete TSK Praha patrí severné a východné rameno.

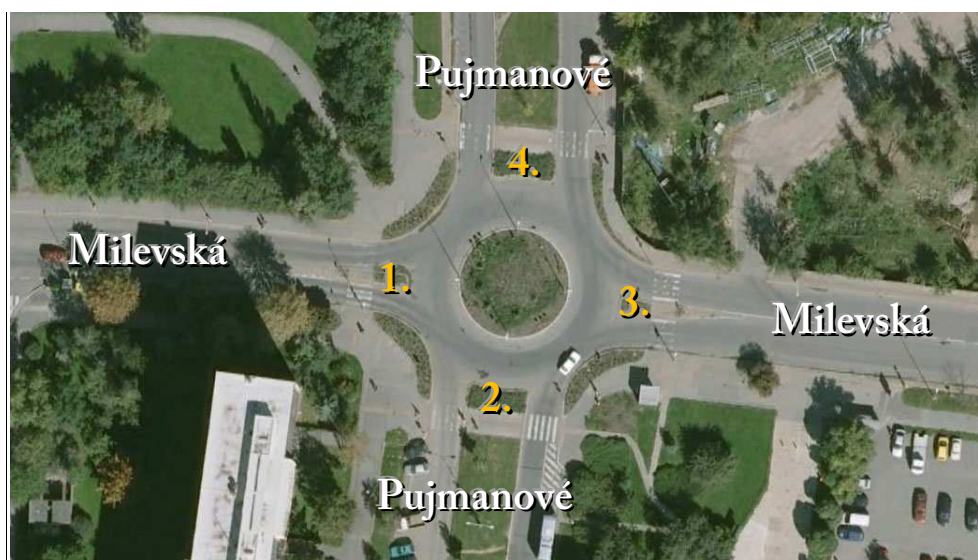
Križovatka nebola pôvodne okružná. Je to prestavaná priesečná križovatka. Na severnom a južnom ramene sa nachádzajú deliace pásy. Na ostatných ramenách malé ostrovčeky. Táto prestavba je vydarená, pretože tu nie je veľa zbytočných nepojazdných plôch. Prechody pre chodcov sú umiestnené na všetkých štyroch ramenách. Prechody sú opatrené varovnými a signálnymi pásmi pre osoby nevidomé a slabozraké. Stredový kruhový ostrovček je vytvorený z obrúb. Ostrovček je zarastený hustými kríkmi a trávou. Okružná križovatka má aj prstenec z hrubej kamennej dlažby šírky 2,0m.

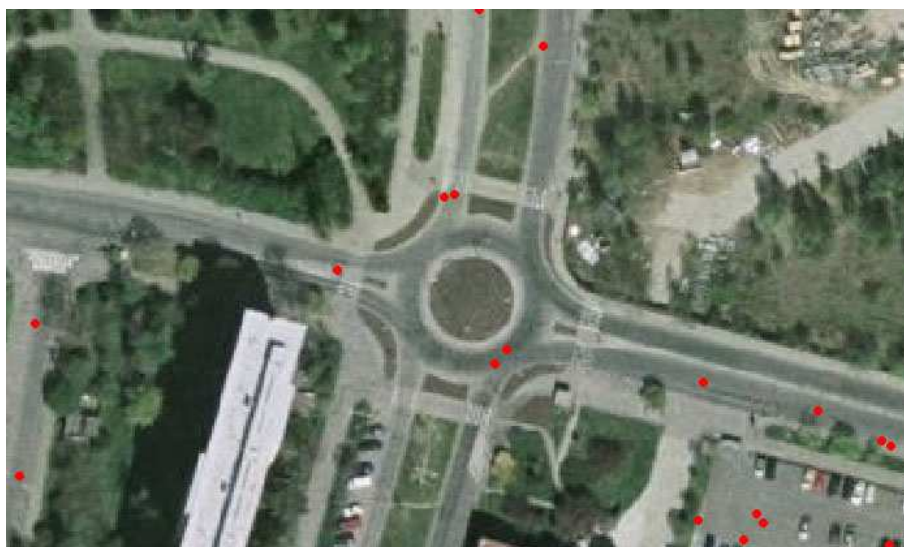
*Výskyt dopravných nehôd od roku 2007*

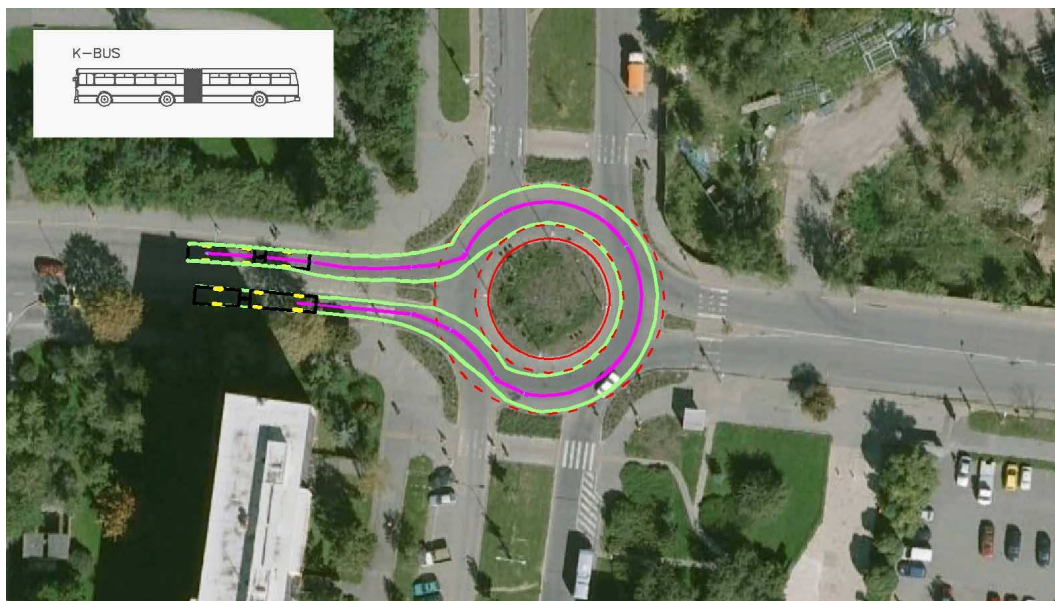
## Vyhodnotenie okružnej križovatky

| Zhodnotenie kvality okružnej križovatky | |
|---|---|
| <b>Priemer okružnej križovatky:</b> | Priemer okružnej križovatky je daný plochou pôvodnej priesečnej križovatky. Nie je potrebná zmena. |
| <b>Šírka okružného pásu:</b> | Šírka okružného pásu je predimenzovaná. Možnosť zúženia okružného pásu o 1,5m. |
| <b>Prstenec:</b> | Prstenec je dostatočne široký a z vhodného materiálu. Nie je potrebná zmena. |
| <b>Napojenie vjazdových a výjazdových vetví:</b> | Napojenie vjazdových a výjazdových vetví je vhodné. Nie je potrebná zmena. |
| <b>Vzdialenosť prechodov pre chodcov:</b> | Prechody pre chodcov sú v správnej vzdialenosti od okružného pásu. Nie je potrebná zmena. |
| <b>Deliace ostrovčeky / pásy:</b> | Deliace ostrovčeky aj deliace pásy sú dobre konštrukčne prevedené. Nie je potrebná zmena. |
| <b>Povrch deliacich ostrovčekov / pásov:</b> | Deliace pásy a ostrovčeky sú zatrávnené. |
| <b>Čakacie plochy pre chodcov na ostrovčekoch:</b> | Čakacie plochy umiestnené na deliacich pásoch a ostrovčekoch. |
| <b>Prevedenie kruhového ostrovčeka:</b> | Kruhový ostrovček je fyzicky zvýšený pomocou obrúb a obrastený trávou a kríkmi. |
