## A8 Okružná križovatka Kunratická spojka – Na Jelenách

Križovatka je umiestnená v Prahe 4 v časti Kunratice. Tvoria ju štyri ramená. Severné rameno tvorí ulica Roztylská, južné rameno tvorí ulica Kunratická spojka, západné ulica U Kunratického lesa a východné ulica Na Jelenách. Do siete TSK Praha patria všetky štyri ramená okružnej križovatky.

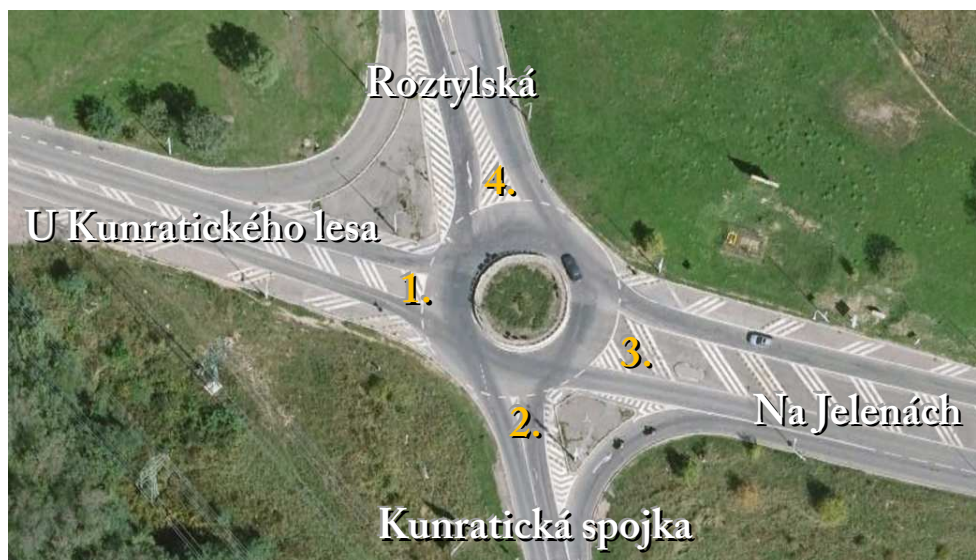
Križovatka nebola pôvodne okružná. Je to prestavaná priesečná križovatka. Je to poznať z nadmerných spevnených plôch. Na križovatke sú len dva trojuholníkové ostrovčeky, ktoré oddeľujú dva bajpasy od okružného pásu. Ostatné nadbytočné nepojazdné plochy sú označené vodorovným dopravným značením. Opatrené sú aj fyzickými prekážkami v podobe prefabrikovaných prahov. Na tejto okružnej križovatke prechody nie sú. Stredový kruhový ostrovček bol tvorený v minulosti z prvkov city blok. V súčasnosti je zvýšený a pomocou hrubej kamennej dlažby vytvarovaný do plochého kužeľu.
