## A25 Okružná križovatka V Olšinách – Solidarity

### Základné údaje o okružnej križovatke

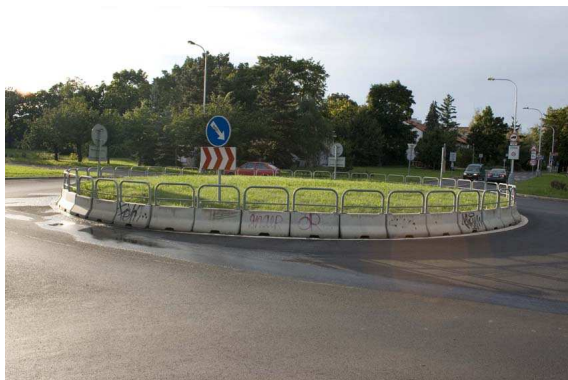
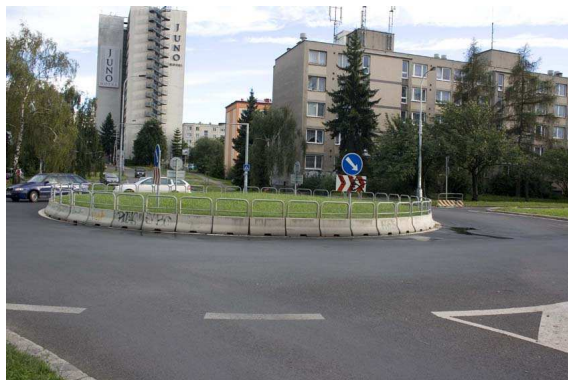
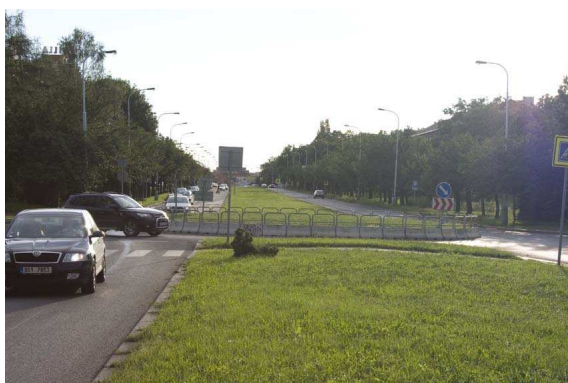
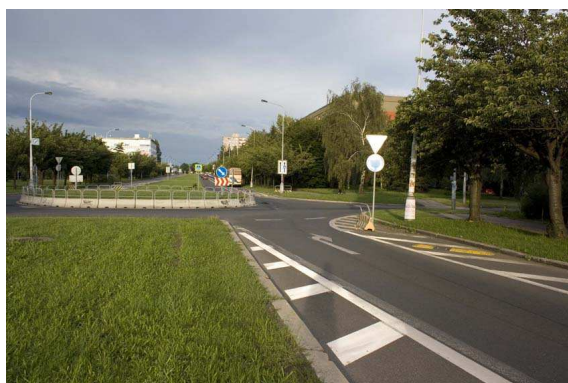
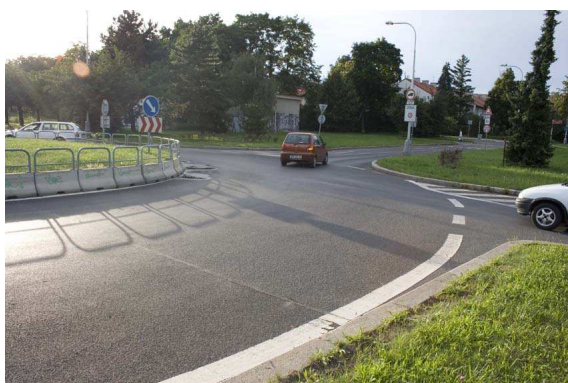
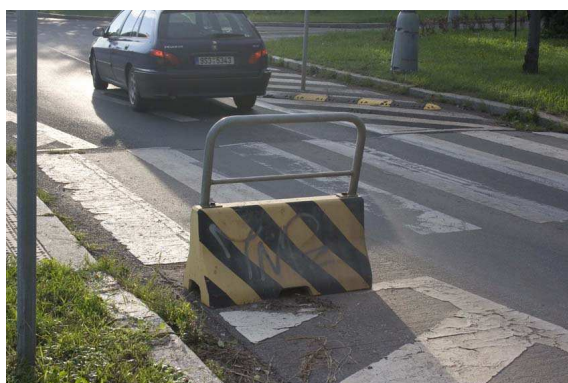
## Fotodokumentácia

| Zhodnotenie kvality okružnej križovatky | |
|---|---|
| <b>Šírka okružného pásu:</b> | Šírka okružného pásu je mierne predimenzovaná. Možnosť zúženia okružného pásu o 0,50m. |
| <b>Napojenie vjazdových a výjazdových vetví:</b> | Takmer tangenciálnemu napojeniu západného a východného ramena je zabránené len vodorovným dopravným značením a prahmi. |
| <b>Deliace ostrovčeky / pásy:</b> | Deliace pásy od priesečnej križovatky majú nevhodný tvar. Ostatné nepojazdné plochy označené len vodorovným dopravným značením a opatrené priečnymi prahmi. Možnosť fyzického zvýšenia pomocou obrúb. |
| <b>Prevedenie kruhového ostrovčeka:</b> | Kruhový ostrovček je vytvorený z prvkov cityblok. Lacné ale neestetické prevedenie. |
